從事冷凝器安裝作業發生墜落災害致死

Died in the falling hazard during condenser installation work

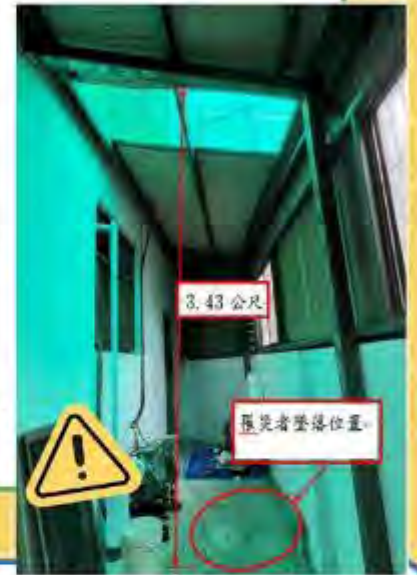
113年3月大○○公司負責人陳○○指示勞工林○○開車載罹災者阿○SA前往臺中市太平區光興路之作業現場見習，勞工林○○於2樓從事冷凝器安裝作業時發現未攜帶鎖攻牙螺絲之起子機，於是再返回1樓拿取工具，於樓梯間移動途中，聽到1樓有墜地聲，發現罹災者已墜落於1樓地面，經送醫住院治療不治死亡。

雇主未採取規劃安全通道於屋架，下方裝設堅固格柵或安全網等防墜設施及指定屋頂作業主管指揮該作業，且未提供罹災者安全帽、安全帶及其他必要之防護具，致罹災者踏穿採光罩，自高度約3.43公尺處墜落至地面，導致頭部外傷併右側硬膜下出血及顱骨骨折、急性呼吸衰竭，經送醫住院治療仍不治死亡。

- 雇主對勞工於以石綿板、鐵皮板、瓦、木板、茅草、塑膠等易踏穿材料構築之屋頂及雨遮，或於以礦纖板、石膏板等易踏穿材料構築之夾層天花板從事作業時，為防止勞工踏穿墜落，應採取下列設施：一、規劃安全通道，於屋架、雨遮或天花板支架上設置適當強度且寬度在30公分以上之踏板。二、於屋架、雨遮或天花板下方可能墜落之範圍，裝設堅固格柵或安全網等防墜設施。三、指定屋頂作業主管指揮或監督該作業。
- 雇主對於在高度2公尺以上之高處作業，勞工有墜落之虞者，應使勞工確實使用安全帶、安全帽及其他必要之防護具，但經雇主採安全網等措施者，不在此限。

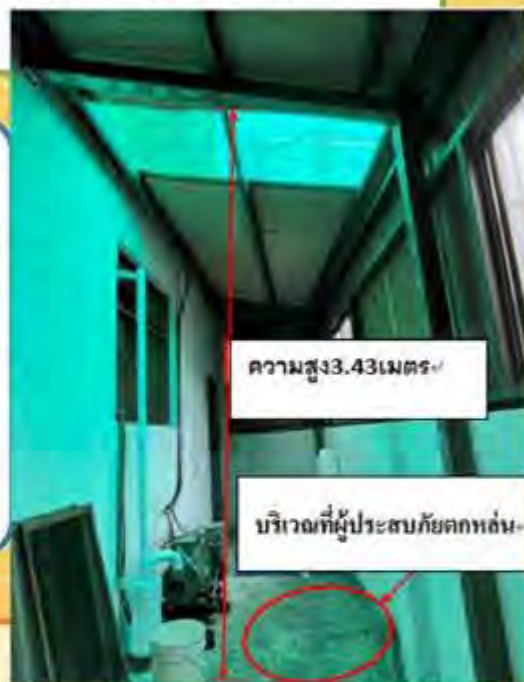
ในเดือนมีนาคม ปี2024 บุคคลที่รับผิดชอบของบริษัท ด้า○○ ได้สั่งให้แรงงาน หลิน○○ ขับรถพาผู้ประสบภัย อา○○ ไปฝึกงานที่ไซต์งานที่ถนนกวงชิง เขตไท่ปิง เมืองไท่จง แรงงานหลิน○○ ก็ได้เข้าร่วมงานติดตั้งคอนเดนเซอร์ที่ชั้น 2 ระหว่างดำเนินการติดตั้งงานอยู่ พบว่าไม่ได้พกติดไขควงล็อกและสกรู จึงกลับไปชั้น 1 เพื่อไปเอาเครื่องมือต่างๆ ในระหว่างที่มาถึงชั้น 1 ก็ได้ยินเสียงวัตถุตกหล่นที่พื้นและเจอผู้ประสบภัยตกร่วงลงมาบนพื้นชั้น 1 หลังนำส่งตัวไปโรงพยาบาลแล้วรักษาไม่ทันจึงเสียชีวิต

นายจ้างไม่ได้มีการวางแผนทางเดินที่ปลอดภัยบนโครงหลังคา ไม่ได้ติดตั้งตะแกรงหรือตาข่ายนิรภัยที่แข็งแรงและอุปกรณ์ป้องกันการตกหล่นอื่นๆ ที่ด้านล่าง แล้วไม่ได้มอบหมายให้ผู้ควบคุมการบริหารงานบนหลังคาเป็นผู้คุมการปฏิบัติงาน นอกจากนี้ นายจ้างก็ไม่ได้จัดเตรียมหมวกและเข็มขัดนิรภัยและอุปกรณ์ป้องกันที่จำเป็นอื่นๆ ให้กับผู้ประสบภัยอีกด้วย จึงส่งผลให้ผู้ประสบภัยก้าวผ่านฝาครอบไฟและพลาสติกตกลงกับพื้นที่มีความสูงประมาณ 3.43 เมตรแล้วได้รับบาดเจ็บที่ศีรษะ เลือดออกได้สมองด้านขวา และกะโหลกศีรษะแตก ระบบหายใจล้มเหลวเฉียบพลัน หลังถูกส่งตัวไปรักษาที่โรงพยาบาลไม่หายจึงเสียชีวิต

- นายจ้างควรปฏิบัติการป้องกันแรงงานที่ทำงานบนหลังคาและที่กั้นฝนที่ทำด้วยแผ่นแบริเยติน แผ่นเหล็ก กระเบื้อง แผ่นไม้ มุงจาก พลาสติก และวัสดุอื่น ๆ ที่เหยียบแตกได้ง่าย หรือบนชั้นลอยที่ทำด้วยแผ่นใยแร่ แผ่นยิปซัม และวัสดุอื่น ๆ ที่แตกง่าย เพื่อป้องกันไม่ให้คนงานก้าวผ่านและตกหล่น ในเวลาทำงานบนเพดาน ควรปฏิบัติตามมาตรการดังต่อไปนี้ 1. วางแผนทางเดินที่ปลอดภัยและตั้งตอกยางให้แข็งแรงที่กว้างเกิน 30 ซม.บนโครงหลังคา กั้นสาด หรือส่วนรองรับเพดาน 2. ติดตั้งอุปกรณ์ป้องกันการตกหล่น เช่น ตะแกรงที่บหรือตาข่ายนิรภัย ในบริเวณที่อาจเกิดการพลัดตกลงมาได้โครงหลังคา กั้นสาด หรือเพดาน 3. แต่งตั้งผู้ควบคุมการบริหารงานบนหลังคาเพื่อสั่งการหรือคุมการปฏิบัติงาน
- นายจ้างต้องคำนึงถึงผู้ที่ทำงานที่ความสูงมากกว่า 2 เมตร และแรงงานมีความเสี่ยงจากการล้มตกหล่น ควรตรวจสอบให้แน่ใจว่าแรงงานได้ใช้เข็มขัดนิรภัย หมวกนิรภัย และอุปกรณ์ป้องกันที่จำเป็นอื่นๆหรือไม่ แต่จะไม่บังคับหากนายจ้างได้มีการติดตั้งใช้ตาข่ายนิรภัยและมาตรการอื่นๆ

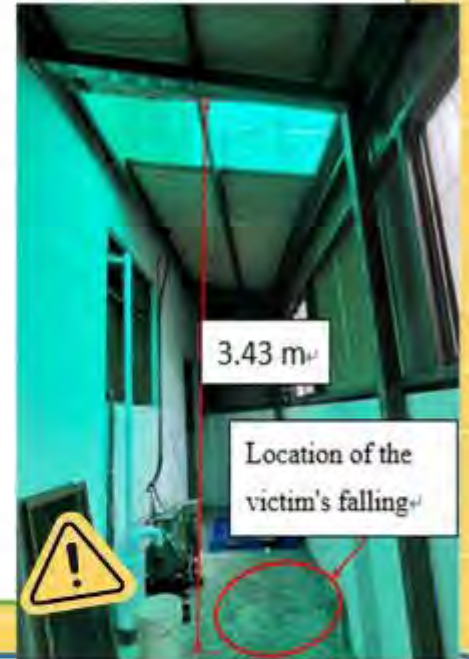
In March 2024, Chen X, the president of Dah XX Company, commanded the laborer Lin X to drive the victim A X SA to the work site on Guang Xing Road, Taiping District in Taichung City for training. When the laborer Lin X engaged in the condenser installation on the second floor, he found that he did not have a screwdriver with locking tapping screws, so he returned to the first floor to get the tools. While moving between the staircases, he heard a crash on the first floor. Then he found the victim had already fallen on the first-floor ground. Finally, the victim was sent to hospital for treatment and died.

The employer failed to plan a safe route to the roof frame, install a solid grille or safety net and other fall prevention facilities under the roof, designate a supervisor to direct the roofing operation. He failed to provide the victim the helmets, safety belts, and other necessary protective gears, which resulted in the victim stepping through the lighting cover and falling from a height around 3.43 meters to the ground. The victim had a head injury with a subdural hemorrhage on the right side and a fracture of the cranial bone, and acute respiratory failure. He died in the hospital after receiving medical treatment.

- Employers should adopt the following facilities to prevent workers from falling through the roofs and rain shelters constructed with materials that are easy to be stepped through, such as sponges, tin plates, tiles, wooden boards, thatches, plastics, etc. They should also prevent workers from stepping through and falling through the interlayer ceilings constructed with materials that are easy to be stepped through, such as minerals fiber boards, gypsum boards, etc.1. Plan safe pathways and set up treads with appropriate strength and a width of at least 30 centimeters on the roof frames, rain shelters, or ceiling frames.2. Install a solid grille or safety net in the area where the roof frame, rain shelter, or ceiling may fall.3. Assign a supervisor to direct or supervise the roofing operation.

- Employers should ensure workers to use safety belts, helmets, and other necessary protective gears when working at heights of more than 2 meters and workers are in danger of falling, unless the employer adopts safety nets and other measures.

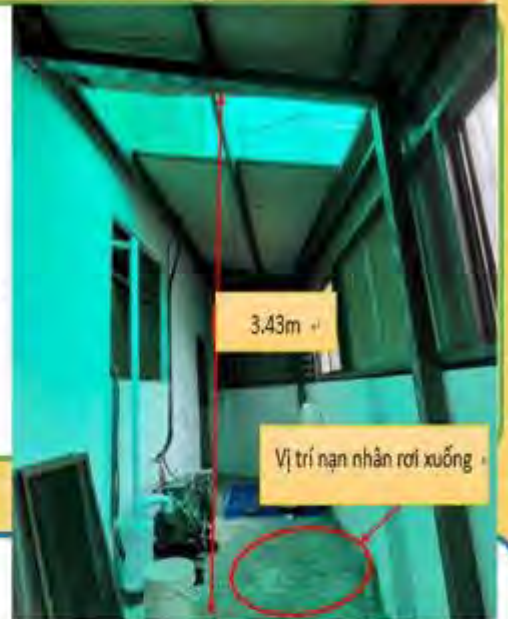
Vào tháng 3 năm 2014, người phụ trách công ty TAI○○ ông Chen○○ chỉ đạo lao động Lin ○○ chở nạn nhân A○ đến địa điểm làm việc ở đường Quansing, Taiping, Đài Trung xem và thực tập. Trong quá trình lắp đặt bình trao đổi nhiệt ở tầng 2, anh Lin ○○ mới phát hiện mình không có tước nơ vít để khóa và vặn vít nên quay lại tầng 1 để lấy dụng cụ. Trong lúc đi xuống tầng 1 thì nghe có tiếng rơi rất lớn, phát hiện nạn nhân đã rơi xuống đất ở tầng 1, nhưng đã tử vong sau khi được đưa đến bệnh viện.

Chủ sử dụng lao động không lắp đặt giàn thiết bị an toàn tại các lối đi, phía dưới phải lắp đặt các giàn giáo cố định, lưới chắn an toàn, các phương tiện chống rơi khác ở phía dưới, phải người giám sát chỉ đạo khi thi công trên mái nhà, đồng thời không cung cấp cho nạn nhân mũ an toàn, đai an toàn và các vật dụng bảo hộ cần thiết khác, dẫn đến hậu quả là nạn nhân đập vào tấm tôn sáng và rơi xuống đất từ độ cao khoảng 3,43 mét, dẫn đến chấn thương đầu, tụ máu dưới màng cứng bên phải, gãy xương sọ và suy hô hấp cấp tính. đã tử vong sau khi được đưa đến bệnh viện.

- Đối với việc lao động khi lắp đặt các cấu trúc trên mái nhà, mái che mưa dễ vỡ như, bia amiăng cách nhiệt, tôn, ngói, ván gỗ, mái tranh, nhựa hoặc Tấm sợi khoáng, thạch cao và các vật liệu khác dễ vỡ, để phòng ngừa việc người lao động hụt chân bị rơi rớt, chủ thuê cần có các biện pháp phòng chống như sau: 1. thiết lập các lối đi an toàn, mái che mưa hoặc la phòng phải có giá đỡ vững chắc và chiều rộng trên 30 cm trở lên. 2. Lắp đặt các thiết bị chống rơi như giá đỡ, lưới chắn an toàn. 3. Chỉ định người giám sát và chỉ huy khi thi công trên mái nhà.
- Nếu người lao động làm việc ở độ cao trên 2m, tránh nguy cơ người lao động bị ngã, chủ thuê phải xác nhận với người lao động có sử dụng dây an toàn, mũ bảo hộ và các thiết bị bảo hộ cần thiết khác, nhưng nếu chủ thuê đã thiết lập lưới an toàn, sẽ không thuộc trong giới hạn này.

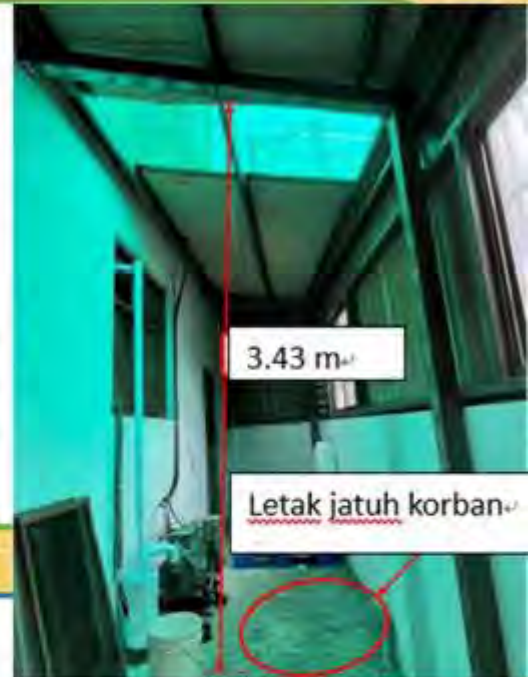
Pada bulan maret 2024 penganggungjawab Perusahaan Ta○○ bernama Chen○○ menginstruksikan pekerja Lin○○ membawa korban A○○SA ke lokasi kerja di jalan Kuang Hsing Rd Taiping Dist Taichung city untuk magang, pekerja Lin○○ saat memasang kondensator di lantai 2 mengetahui tidak membawa obeng pengunci pengetuk sekrup, kemudian kembali ke lantai 1 mengambil peralatan, saat bergerak di tangga, mendengar suara jatuh di lantai 1, menemukan korban telah jatuh di tanah lantai 1, setelah melalui perawatan di Rumah Sakit terakhir tidak tertolong meninggal.

Majikan tidak membuat perencanaan jalan aman rangka atap, kerangka kisi-kisi atau jaringan pengaman yang kokoh dan fasilitas anti jatuh lain dibawahnya, Dan diawasi komandan yang memberi komando saat pengoperasian, lalu tidak mempersiapkan helm pengaman, sabuk pengaman dan pelindung lainnya yang diperlukan, menyebabkan korban berjalan diatas atap tembus cahaya, dari ketinggian 3.43 m jatuh ke atas tanah, sehingga kepala terluka, pendarahan subdural di sisi kanan, patah tulang tengkorak dan gagal napas akut, akhirnya tetap meninggal setelah dilarikan dirawat di rumah sakit.

- Majikan terhadap pekerja beroperasi diatas atap papan asbes, lembaran besi, genteng, papan kayu, jerami, plastik, atau mezzanine yang terbuat dari serat mineral, papan gypsum dan bahan lainnya yang mudah dilalui, untuk mencegah pekerja menginjak jatuh, seharusnya langkah-langkah yang diambil: 1. perencanaan jalur aman dan papan tapak berkekuatan yang sesuai dengan lebar lebih dari 30cm di rangka atap, tirai hujan atau penyangga langit-langit. 2. Pasang fasilitas kisi-kisi kokoh atau jaring pengaman anti jatuh di area yang memungkinkan terjadi jatuh di bawah rangka atap, pelindung hujan atau langit-langit. 3. Menunjuk seorang komandan sebagai pengawas untuk mengarahkan pengoperasian atap.

- Majikan terhadap pengoperasian di ketinggian lebih dari 2 m yang berisiko pekerja bisa jatuh, seharusnya memastikan pekerja menggunakan sabuk pengaman, helm pengaman, dan alat pelindung lainnya, kecuali yang telah dipasang jaring pengaman oleh majikan tidak perlu.
