從事走道清潔作業 發生圍牆鐵板倒塌災害致死

Died in a collapsed steel fence during the walkway cleaning operation

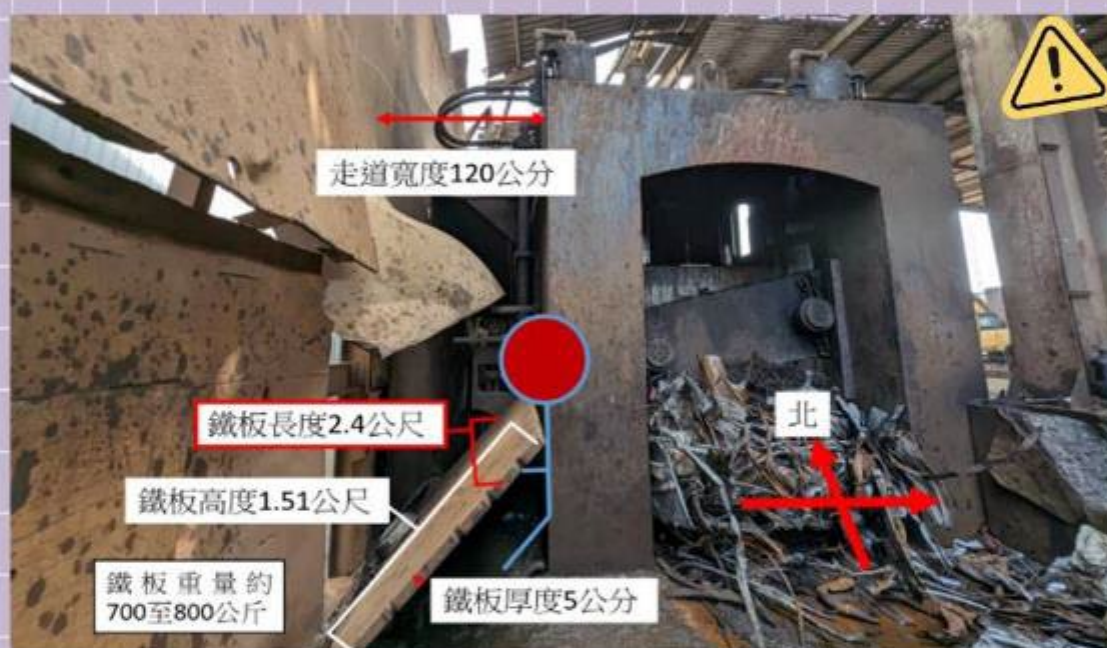
113年4月罹災者阮○○進行該公司西側圍牆及裁剪機間走道清潔作業，被發現遭壓於該公司西側圍牆鐵板及裁剪機之間，經送醫院急救不治死亡。

雇主對於該公司西側圍牆鐵板未保持安全穩固，以防止崩塌等危害發生，致罹災者遭該圍牆鐵板壓住裁剪機之間，造成左胸部重物壓傷，送醫不治死亡。

- 雇主對於建築構造物及其附置物，應保持安全穩固，以防止崩塌等危害。

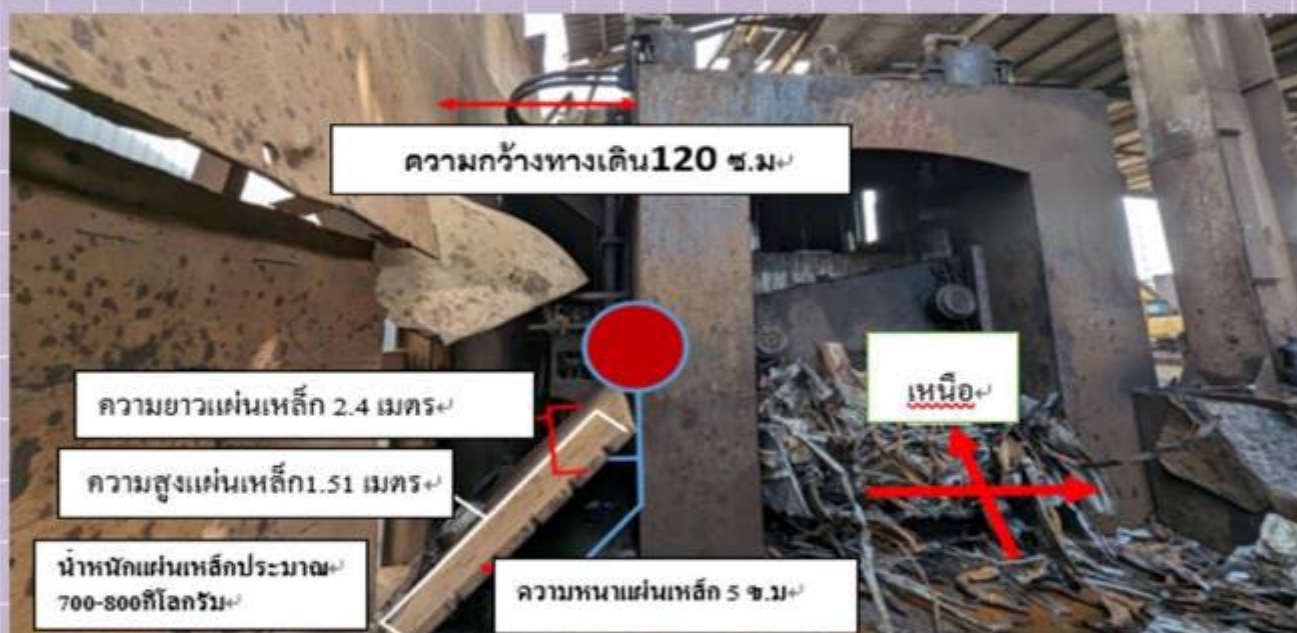
ในเดือนเมษายน ปี2024 ผู้ประสพภัย หยวน○○ กำลังทำความสะอาดกำแพงด้าน และช่องทางเครื่องตัดด้านตะวันตกของบริษัท แล้วถูกตรวจพบว่าเขาถูกทับระหว่างแผ่น เหล็กกำแพงและเครื่องตัดด้านตะวันตกของบริษัท หลังนำตัวส่งไปที่โรงพยาบาลรักษาไม่ทันแล้วเสียชีวิต

นายจ้างไม่ได้ทำการเก็บแผ่นเหล็กทางฝั่งตะวันตกของรั้วบริษัทให้ไว้อย่างปลอดภัยและมั่นคงซึ่งเป็นการ ป้องกันอันตรายจากการพังทลาย จึงส่งผลทำให้ผู้ประสพภัยถูกทับระหว่างเครื่องตัดและแผ่นเหล็ก กำแพง ทำให้ทับถูกหน้าอกด้านซ้ายด้วยน้ำหนักที่หนักมาก หลังส่งไปโรงพยาบาลรักษาไม่หายจึง เสียชีวิต

- นายจ้างควรทำการควบคุมโครงสร้างอาคารและส่วนประกอบไว้อย่างปลอดภัยและมั่นคง เพื่อป้องกันการพังทลายและอันตรายอื่นๆ

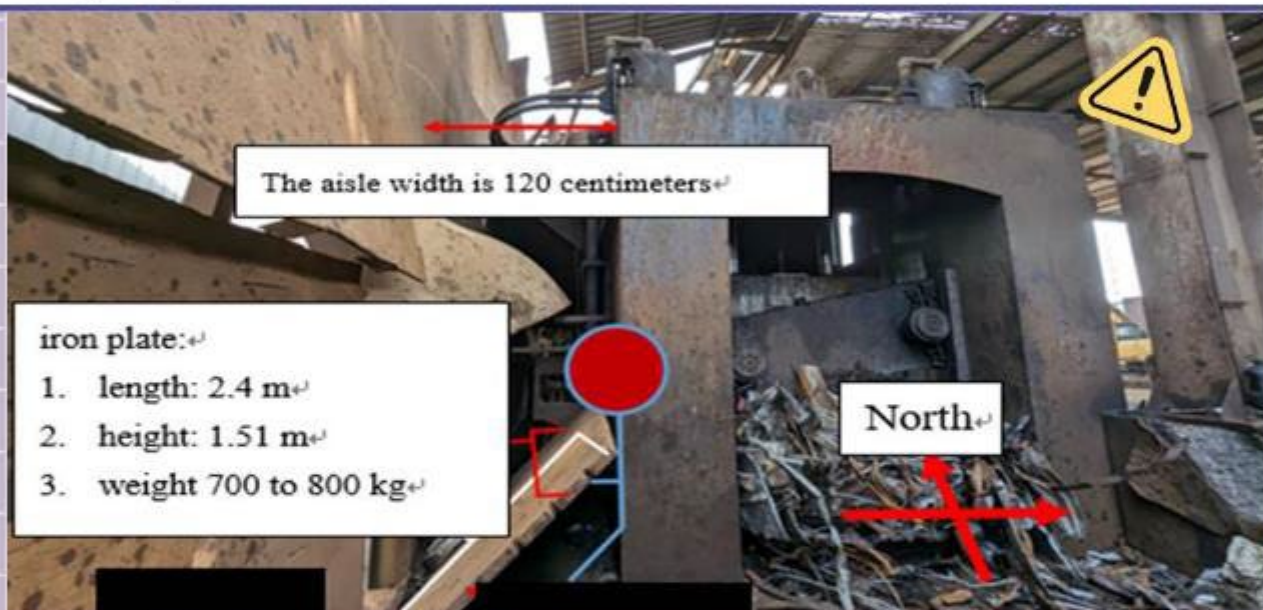
In April 2024, the victim Nguyen XX, performed cleaning work on the company's western fence and the aisle between the cutting machines. He was found crushed between the iron plates of the company's western fence and the cutting machines. He died after receiving hospital emergency treatment.

The employer failed to stabilize the iron plate on the company's west fence to prevent collapse and other hazards, resulting in the victim being pressed between the cutting machines by the iron plate on the fence. The victim had a crush injury on his left chest and died after receiving hospital treatment.

- Employers should maintain building structures and their attachments in the stable and safe conditions to prevent hazards such as collapse.

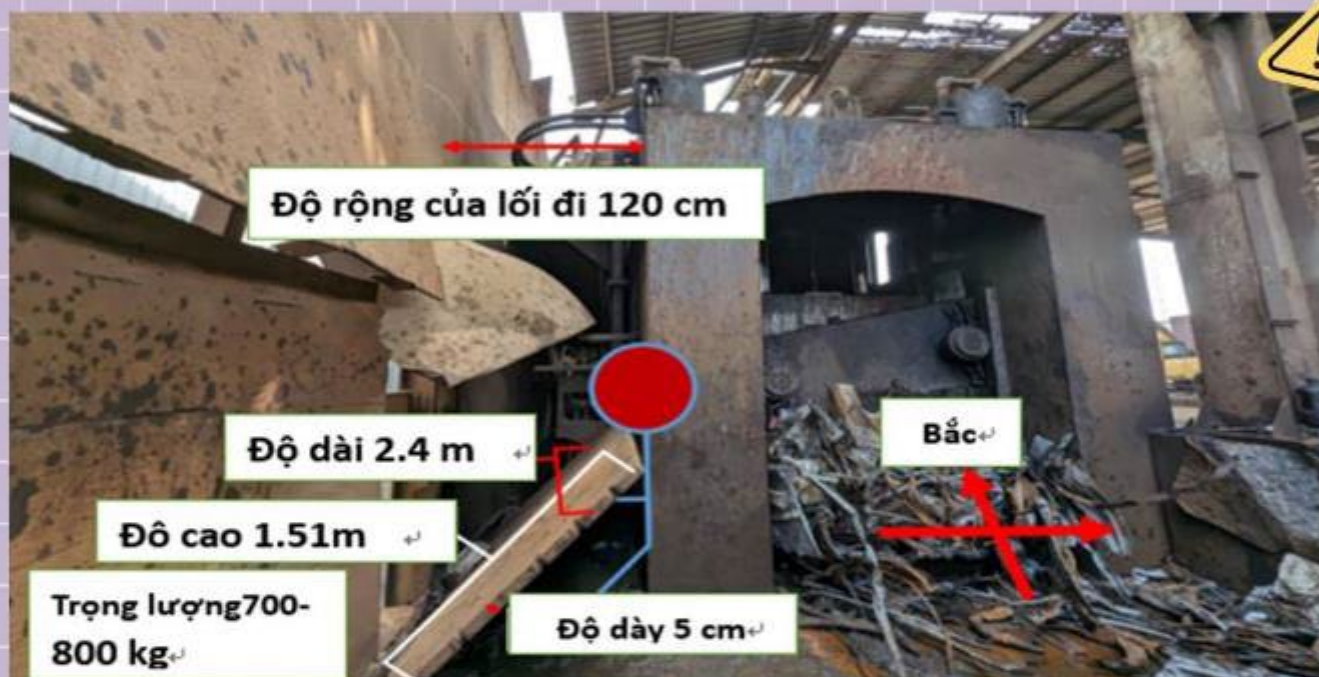
Vào tháng 4 năm 2014, nạn nhân JUAN ○○ đang vệ sinh bức tường phía Tây của công ty và lối đi giữa các máy cắt thì được phát hiện nằm giữa tấm sắt của bức tường phía Tây của công ty và máy cắt. Anh ta đã tử vong sau khi được đưa đến bệnh viện để cấp cứu.

Chủ thuê đã không cố định tấm sắt ở phía tây hàng rào của công ty an toàn, ổn định để tránh bị sập và các mối nguy hiểm khác, khiến nạn nhân bị đè ép giữa tấm sắt trên hàng rào và máy cắt, gây ra ngực trái bị vật nặng đè ép tổn thương, và đã tử vong sau khi được đưa đến bệnh viện.

- Chủ sử dụng đối với các cấu trúc tòa nhà và các phần phụ của chúng không giữ cho an toàn cố định, để ngăn chặn sự sụp đổ và các nguy hiểm khác.

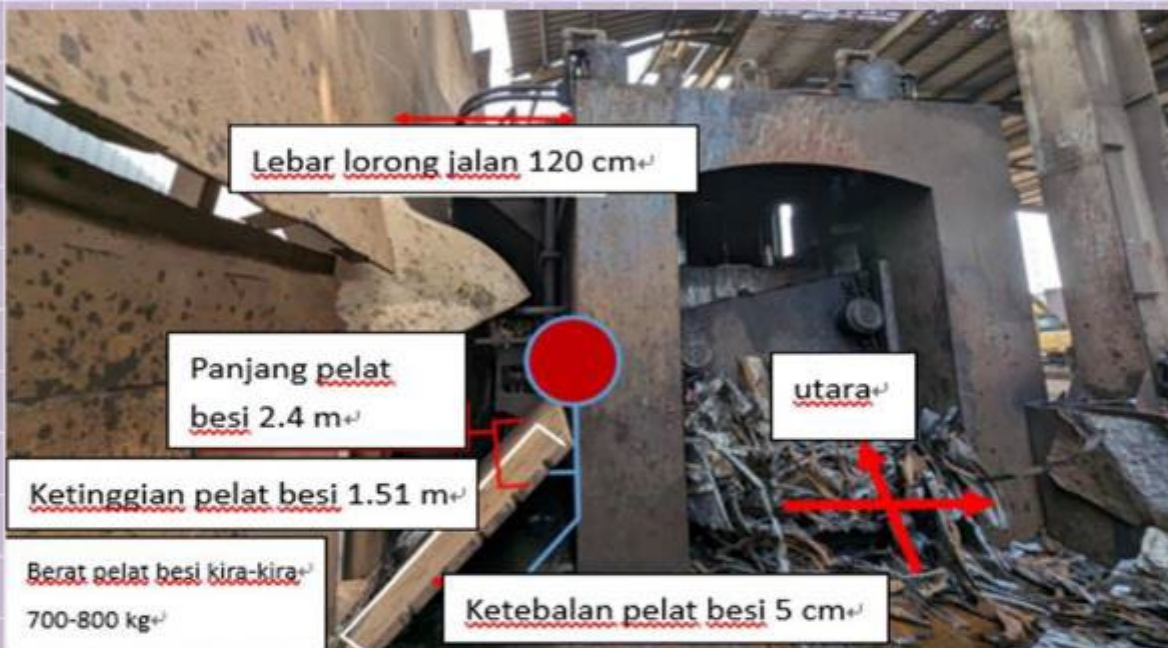
Bln April 2024 korban Ruan○○ sedang membersihkan lorong jalan antara dinding pagar sebelah barat perusahaan dan mesin pemotong, ditemukan terjepit diantara dinding pagar pelat besi sebelah barat perusahaan dan mesin pemotong, meninggal setelah ditolong darurat ke rumah sakit.

Majikan tidak menjaga kekokohan keamanan dinding pelat besi sebelah barat perusahaan, demi mencegah kerobohan dan bahaya lainnya, akibatnya korban terambruk dinding pelat besi ke arah mesin pemotong, menimbulkan beban berat di dada kiri, meninggal saat ditolong di rumah sakit.

- Majikan harus menjaga keamanan kekokohan struktur bangunan dan perlengkapannya, untuk mencegah bahaya roboh dan lainnya.
